ANNEXE 3 – EXEMPLE DE RAPPORT D'INSPECTION A

INSPECTION GENERALE A				
Formule d'inspection				
Dénomination du pont	: PONT DE L'HERMETON à PHILIPPEVILLE			
Numéro	: <u>9.040.034.1</u>	: <u>1270-0</u>

PONT DE L'HERMETON à PHILIPPEVILLE

Inspection du : 17/10/2017

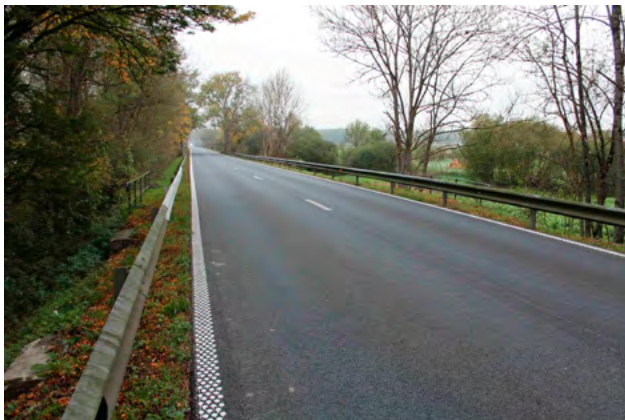
Photo 1

PONT DANS SON ENSEMBLE, Pont
voûte en maçonnerie de moellons,
vue amont

Élément	Synthèse des défauts	Mesures proposées	Avis du Centre de gestion	Réparations	!
000.1 PONT DANS SON ENSEMBLE Localisation: vue amont	Pont voûte en maçonnerie de moellons Pont d'état moyen	1 Prévoir le rejointoyage de la voûte , la mise à blanc des talus et la réfection des murs en ailes	Accord Mettre en oeuvre les conclusions de l'IB

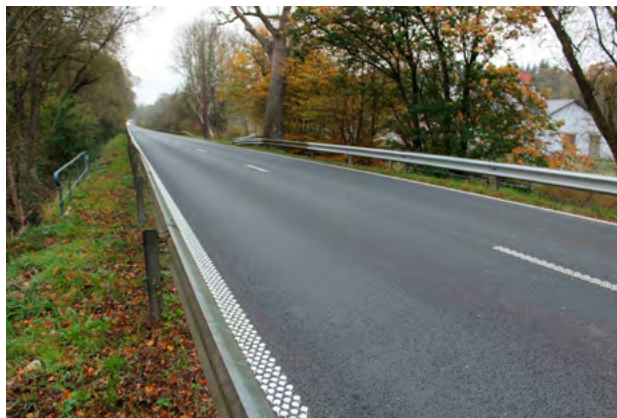
Photo 2

PONT DANS SON ENSEMBLE, vue
aval

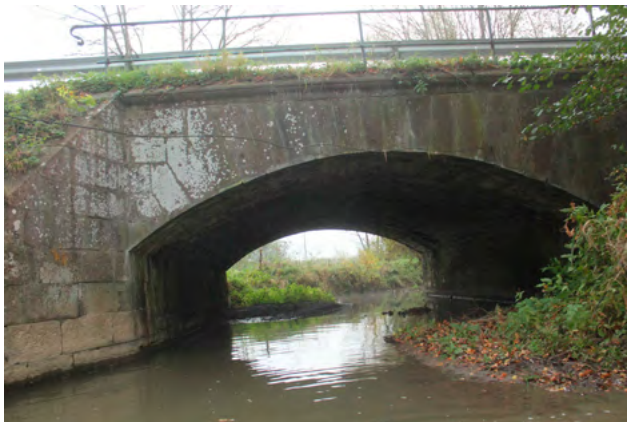
Photo 3

PONT DANS SON ENSEMBLE, vue gauche

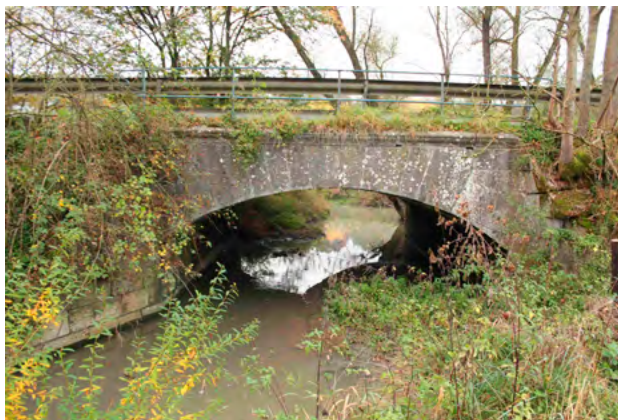
Photo 4

PONT DANS SON ENSEMBLE, vue droite

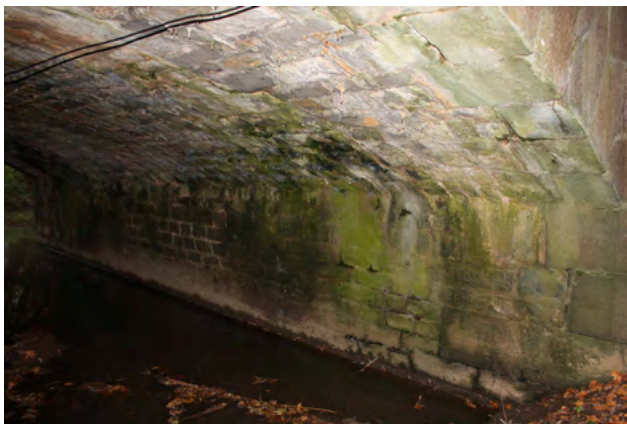
Photo 5

PAROI VERTICALE (CULEE),
Tâches humides, amont

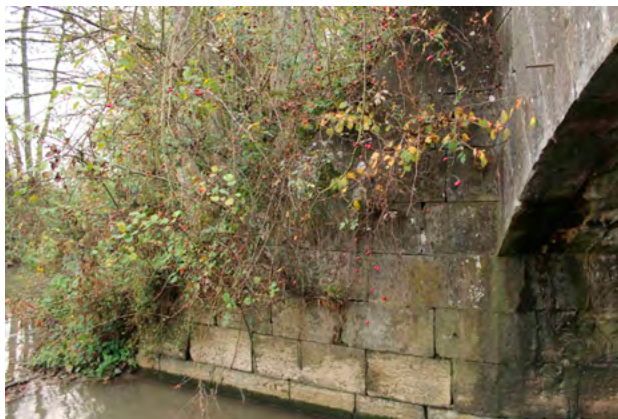
Photo 6

MUR EN AILE, Présence de
végétation, amont droite

161.1 MUR EN AILE Localisation: amont droite	Présence de végétation	1 Enlèvement de la végétation et rejointoiement si nécessaire	Accord		
161.2 MUR EN AILE Localisation: aval droite et amont gauche	Désorganisation du mur en aile suite à la présence d'un arbre	1 Mise à blanc du talus et réfection du mur en aile	Accord

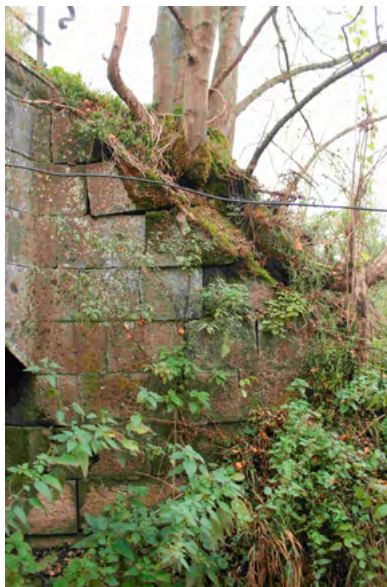
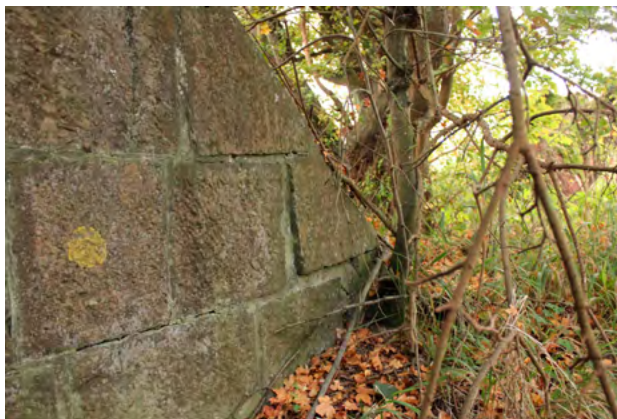
MUR EN AILE, Désorganisation du mur en aile suite à la présence d'un arbre, aval droite et amont gauche

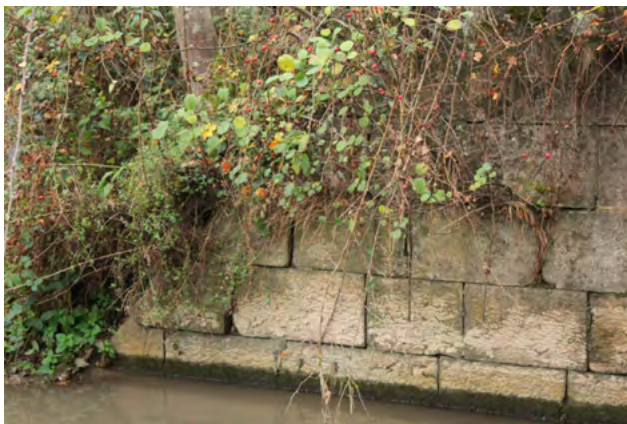
Photo 9

MUR EN AILE, Joints évidés au niveau de l'eau, tous

161.3 MUR EN AILE Localisation: tous	Joints évidés au niveau de l'eau	1 Rejointoiement	Accord		
182.3 VOUTE	Joints évidés (généralisée) (62m²)	1 Rejointoiement	Accord

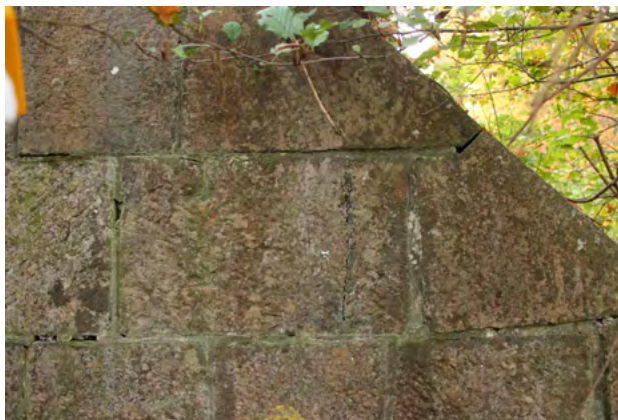
Photo 10

MUR EN AILE, Pierre fissurée, amont gauche

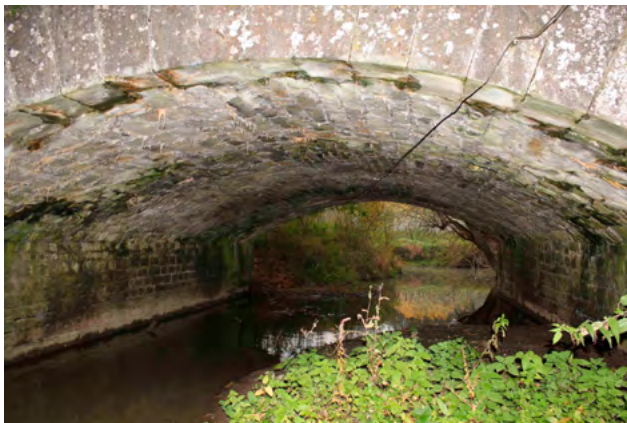
Photo 11

VOÛTE, Exsudation calcaire, généralisée

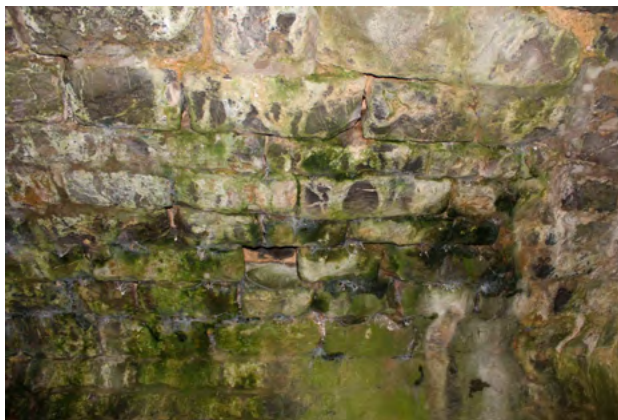
Photo 12

VOÛTE, Moellons manquants, en recherche

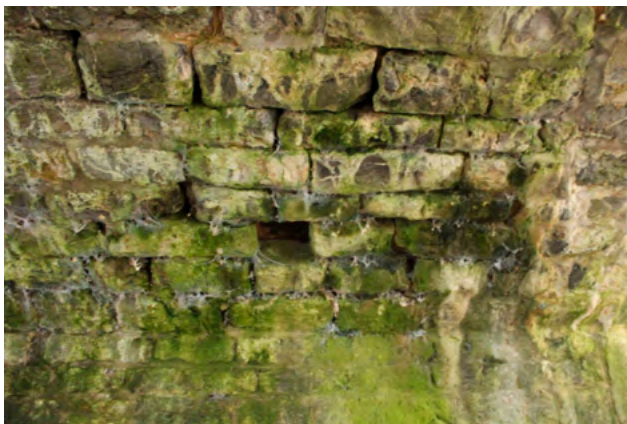
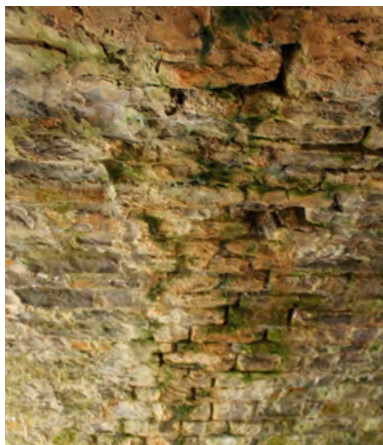
VOUTE, Joints évidés (généralisée)
(62m²)

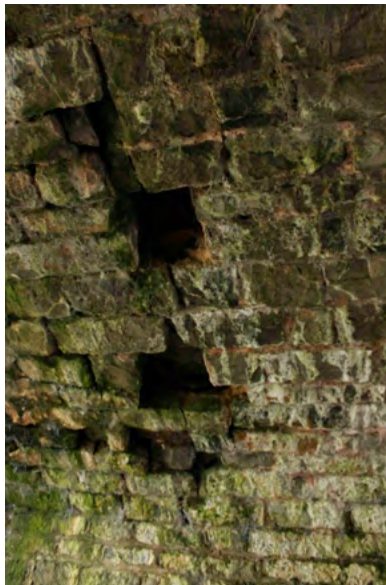
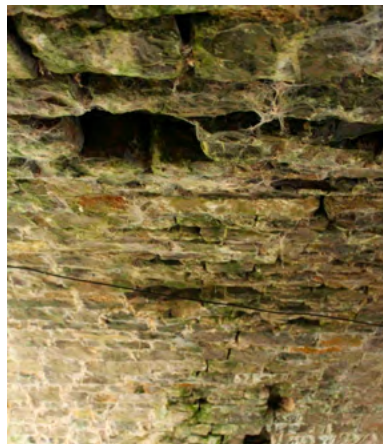
VOUTE, Fissures larges et profondes avec moellons manquants, aux extrémités

182.4 VOUTE Localisation: aux extrémités	Fissures larges et profondes avec moellons manquants	1 Réparation maçonnerie	Accord Ne pas tarder à réparer, on se trouve sur un itinéraire de gros transports exceptionnels

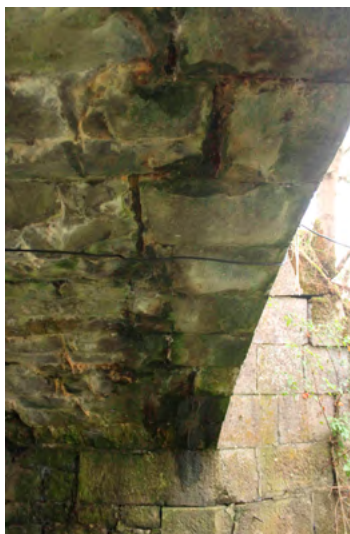
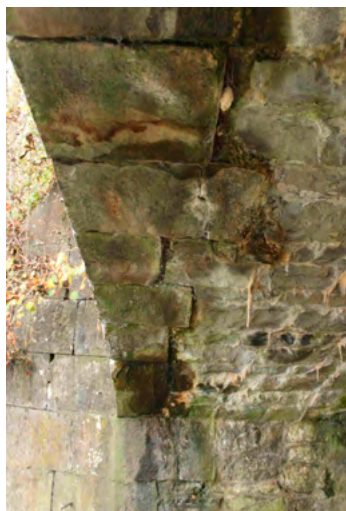
VOUTE, Fissure derrière les pierres du bandeau, aux 2 extrémités

182.5 VOUTE Localisation: aux 2 extrémités	Fissure derrière les pierres du bandeau	1 A ancrer	Accord

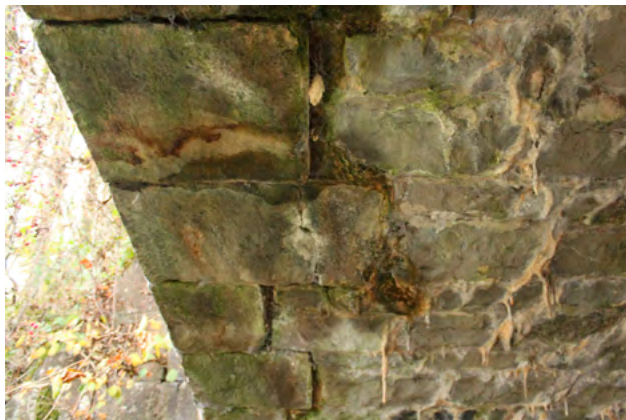
Photo 19

VOUTE, Pierre du bandeau fissurée,
droite

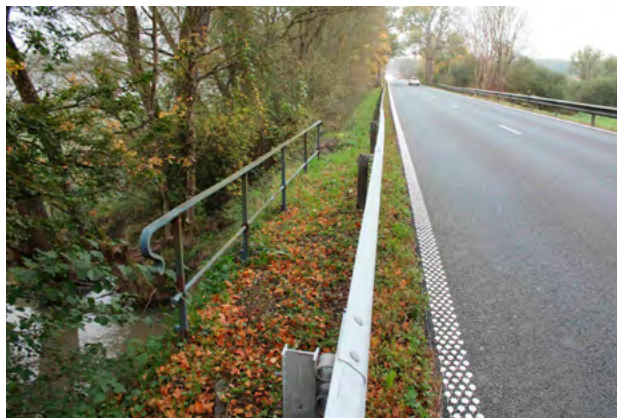
Photo 20

TROTTOIR, Accotements en terre =>
présence de végétation et absence
d'étanchéité, gauche et droite

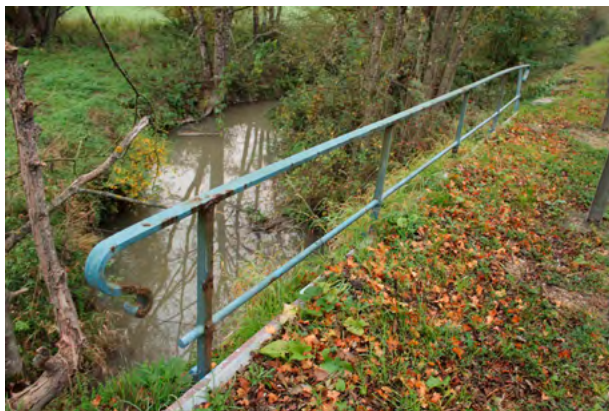
Photo 21

GARDE-CORPS NORMAL, Traces de rouille, gauche et droite

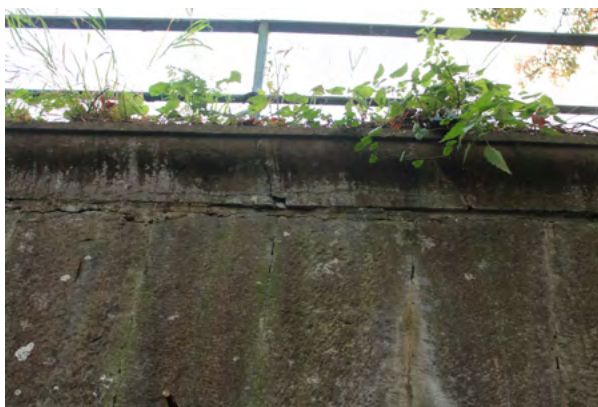
Photo 22

PIERRE/TABLET.SS GARDE-C,
Présence de végétation, droite et gauche

PIERRE/TABLET.SS GARDE-C,
Pierres fissurées, gauche et droite

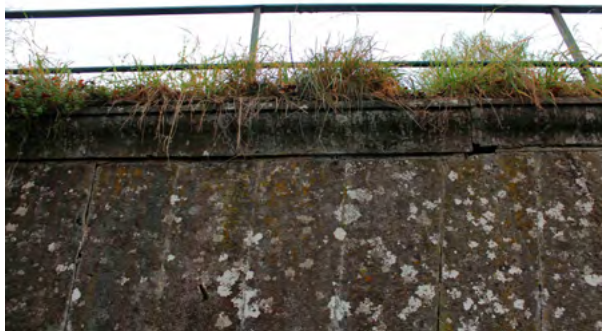
Photo 23

PIERRE/TABLET.SS GARDE-C,
Pierres fissurées, gauche et droite

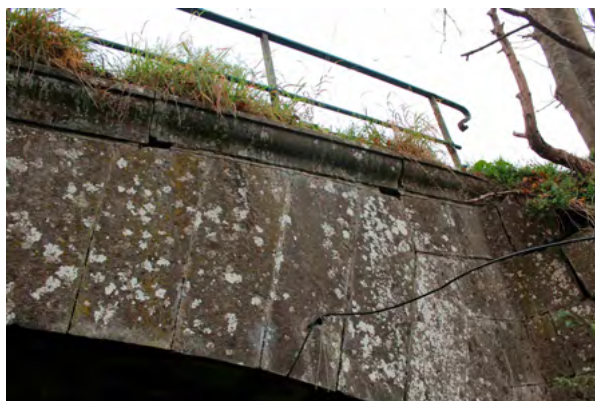
Photo 24

PIERRE/TABLET.SS GARDE-C,
Joints défectueux, gauche et droite
